北棟教室的前世今生

彰化縣歷史建築

— 中山國小北棟教室
— 百年校史館

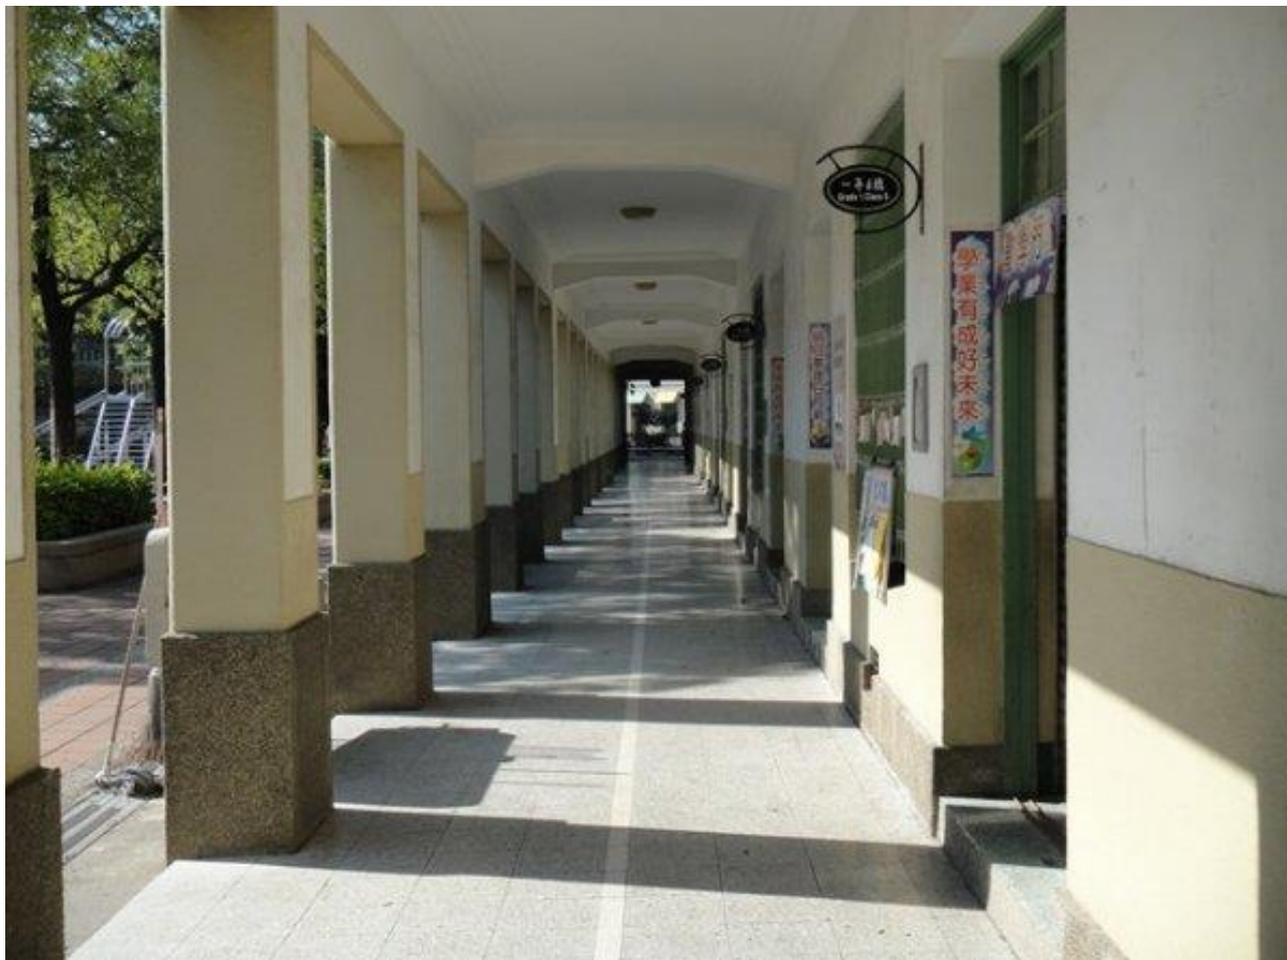
北棟教室走廊的天花板則是簡單的線條裝飾。牆柱表面和牆面類似，主體的金黃色是用噴漿處理，中間白色是麻絨白灰泥，底層則是洗石子，所以它摸起來很粗糙。

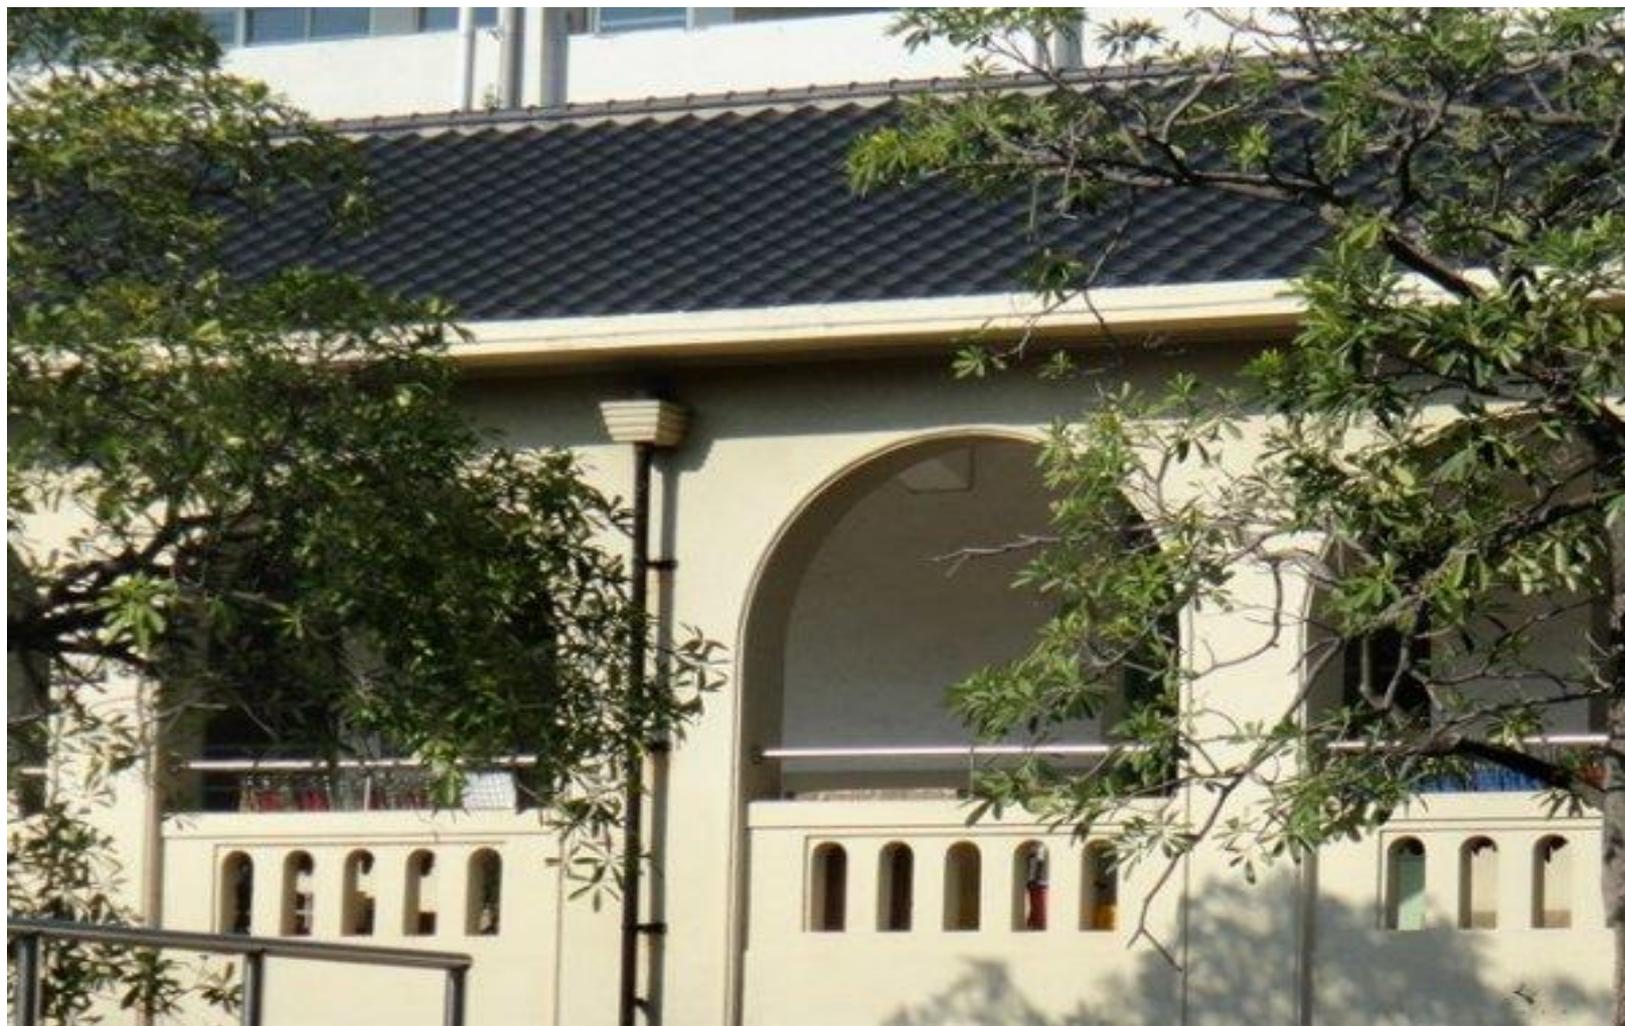
黑色屋頂特寫

北棟教室每間教室都有透氣孔，一樓和二樓的裝設位置並不一樣，一樓的教室都裝在牆腳，二樓教室則是在牆面的上、下都有透氣孔

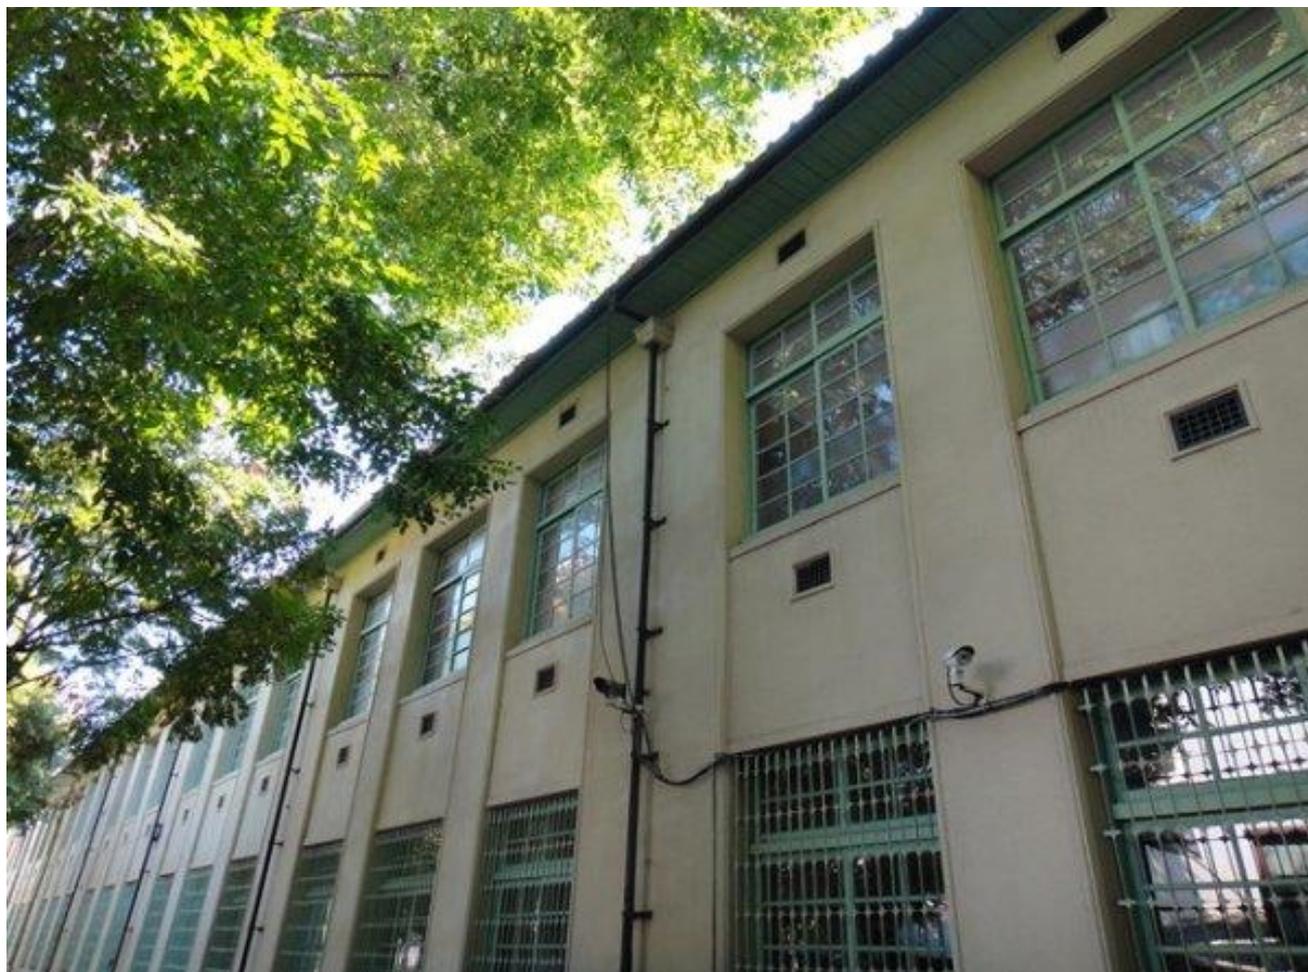
北棟教室的牆面可分為三個部分，最上層白色部分是使用麻絨白灰，中間金黃色部分主是使用噴漿處理，下層灰色部分是使用洗石子做為裝飾。

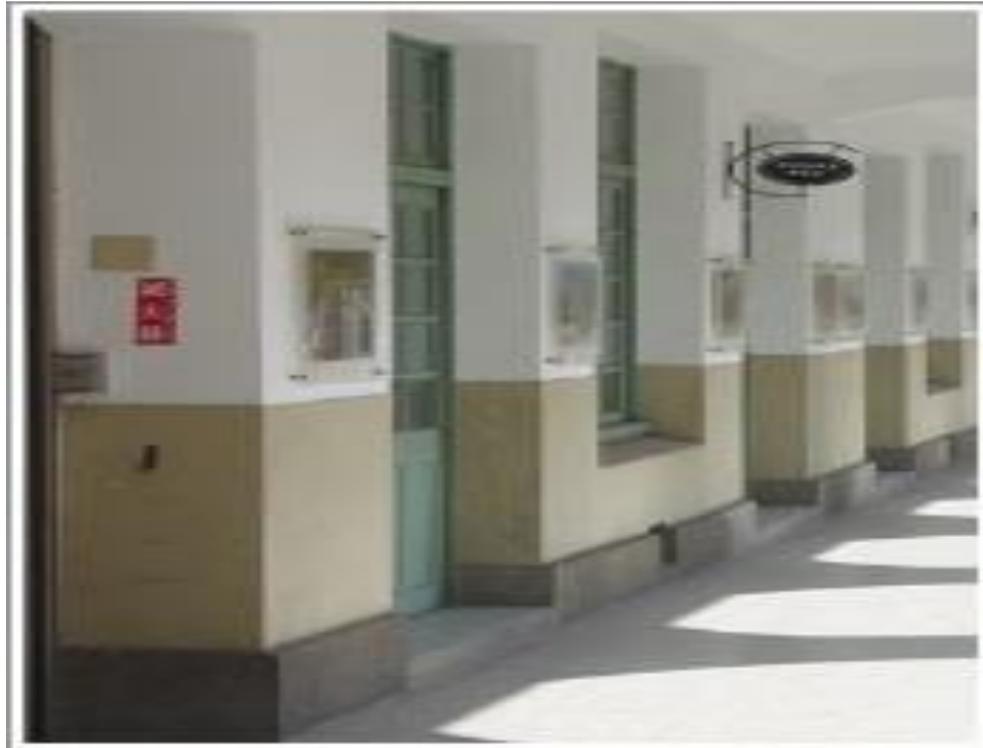
光復初期玻璃昂貴，為避免遭竊，北棟教室窗戶玻璃上方，刻有「中山」二字，相當特殊。教室兩旁均是開口較大的窗戶，兼具通風與採光，以增加室內的光線。
