北棟風情

北棟教室的位置

昭和12年(1937年, 民國26年)開始蓋北棟教室

昭和13年(西元1938年, 民國27年)8月20日正式完工

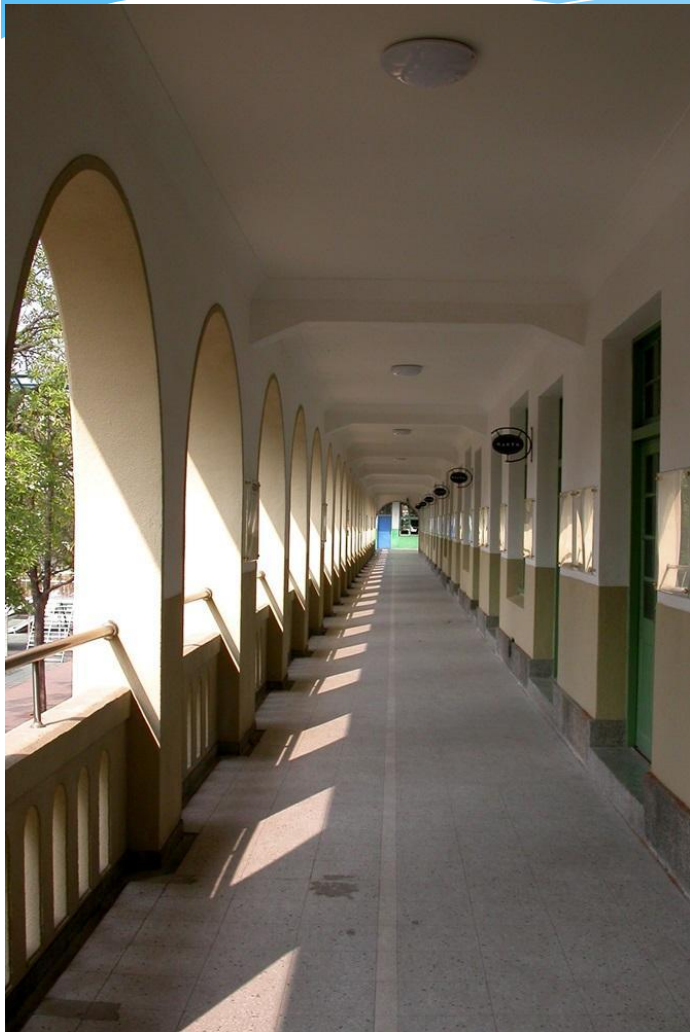
特色一：連拱造型的迴廊

「現代主義」的建築方式，也就是以一種簡單，比較沒有裝飾的建築風格，盡量以幾何圖形或連續複製的結構達到建築的美，例如我們連拱造型的迴廊。

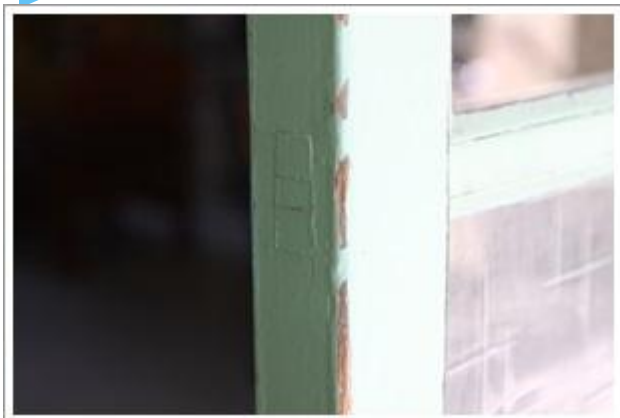
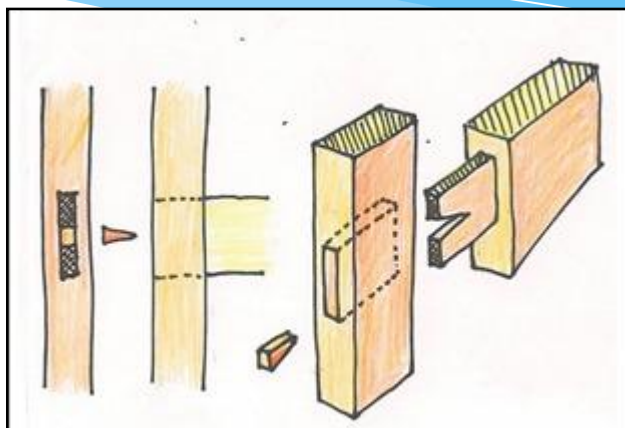
特色二：門窗樺接、玻璃刻字

北棟教室的窗戶都是木頭框的窗戶，仔細看木頭和木頭之間，是沒有利用鐵釘或釘槍固定，完全都是以樺接的方式。

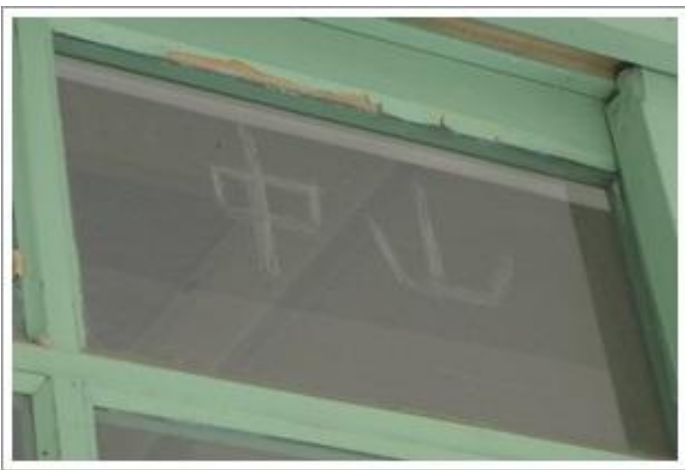
剛經歷二次世界大戰後，生活物資缺乏，為了怕玻璃被偷，而在玻璃上刻有「中山」字樣。

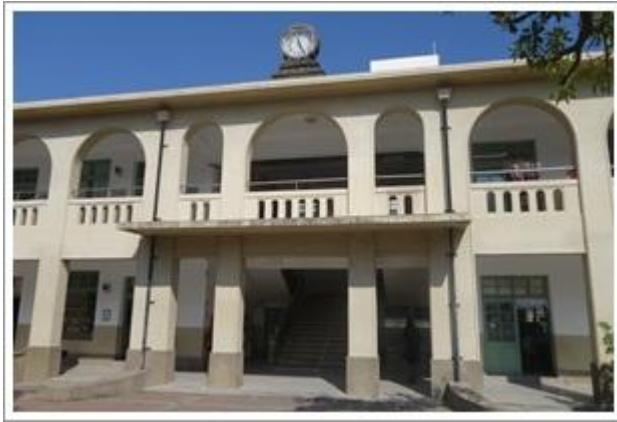
北棟教室南側中間的大雨庇

主要的功能是遮陽擋雨使用，一般會蓋在建築物出入口或玄關處。

北棟教室共有4面雨庇，一面在北側儲藏室後面，二面在南側，一面在西側。西側的雨庇最特別，有突出牆面的大雨遮，這個大雨遮的功能是做為洗手台的雨遮。但現在洗手台已拆除，只留下些許管線和遺跡，可大略了解當初洗手台的位置和大小。

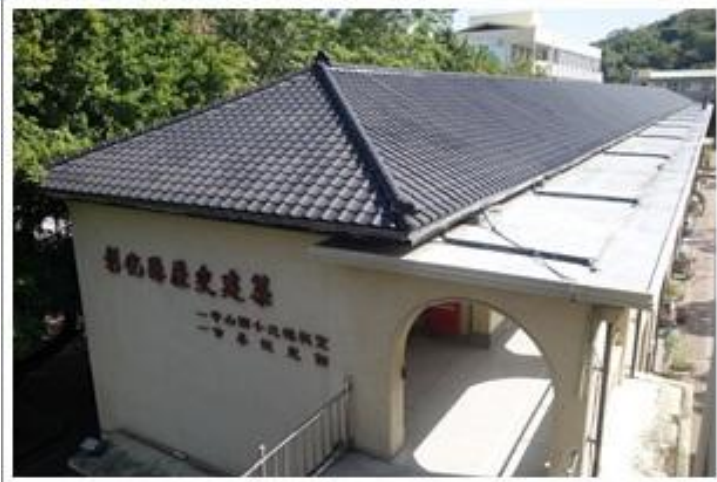
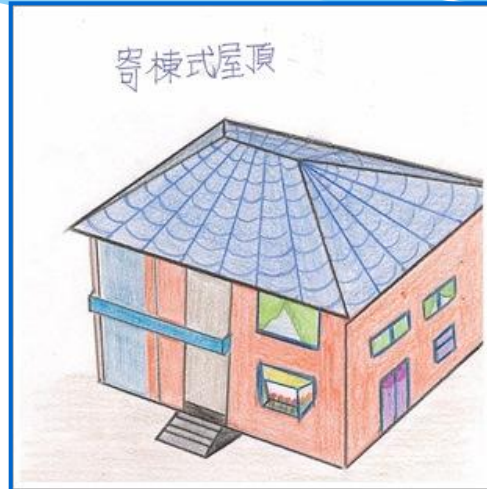
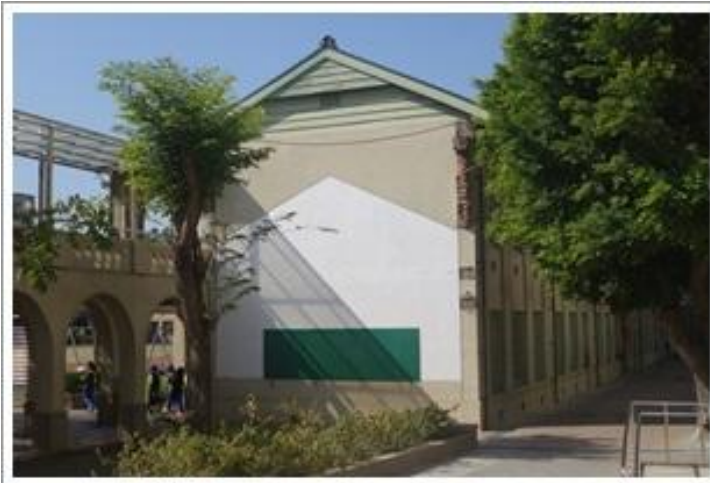
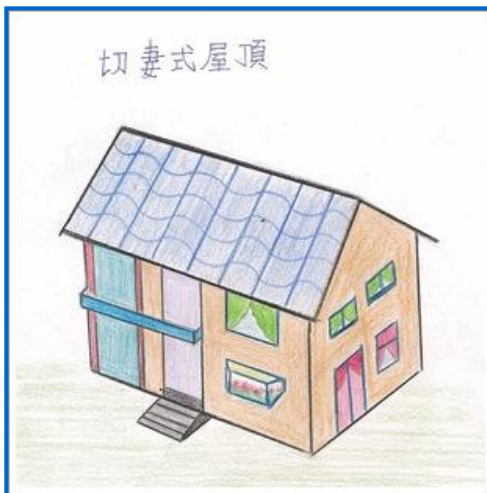
特色四：屋頂

北棟教室的「東面」及「西面」屋頂長得並不一樣，這是採用所謂的「**不對稱設計**」方式。

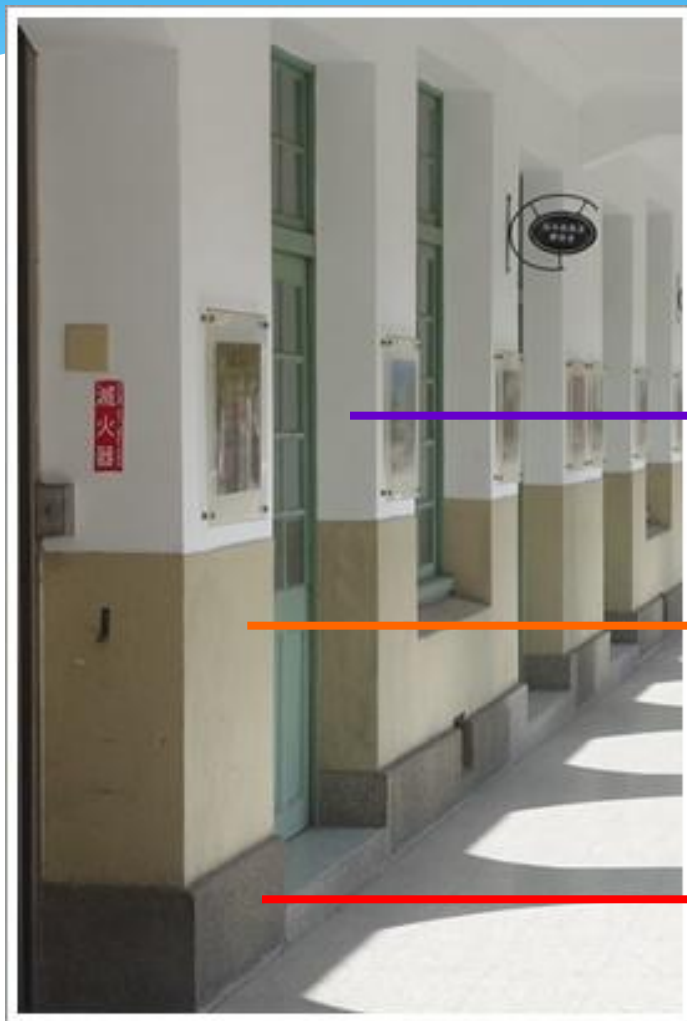
特色五：牆面

白色部分
是使用麻絨白灰

中間金黃色部分
主是使用噴漿處理

下層灰色部分
是使用洗石子做為裝飾

北棟教室的外牆依造顏色可分成三等份

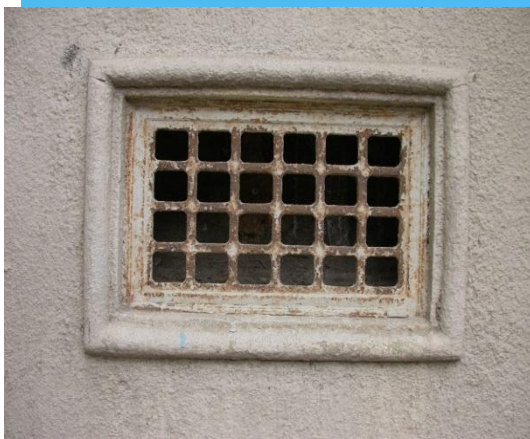
特色六：透氣孔

這個好像烤肉網一樣的黑色鐵網，叫做「鑄鐵格欄透氣孔」，裡面有黑色的網子，是為了避免小動物或昆蟲爬進來。

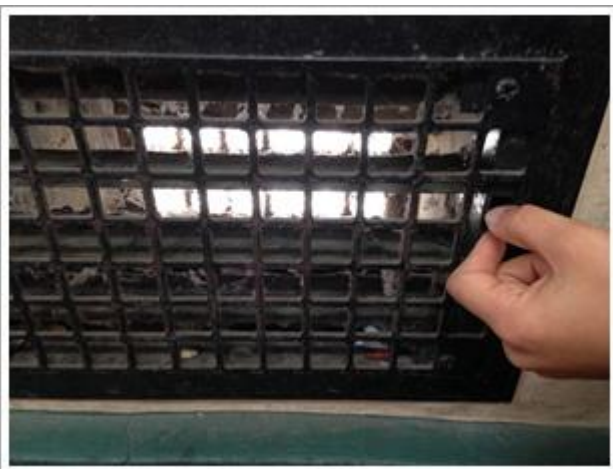
透氣孔有個**活動開關的設計**，如果要讓空氣流通，開關往上就可以打開，開關往下就關閉。

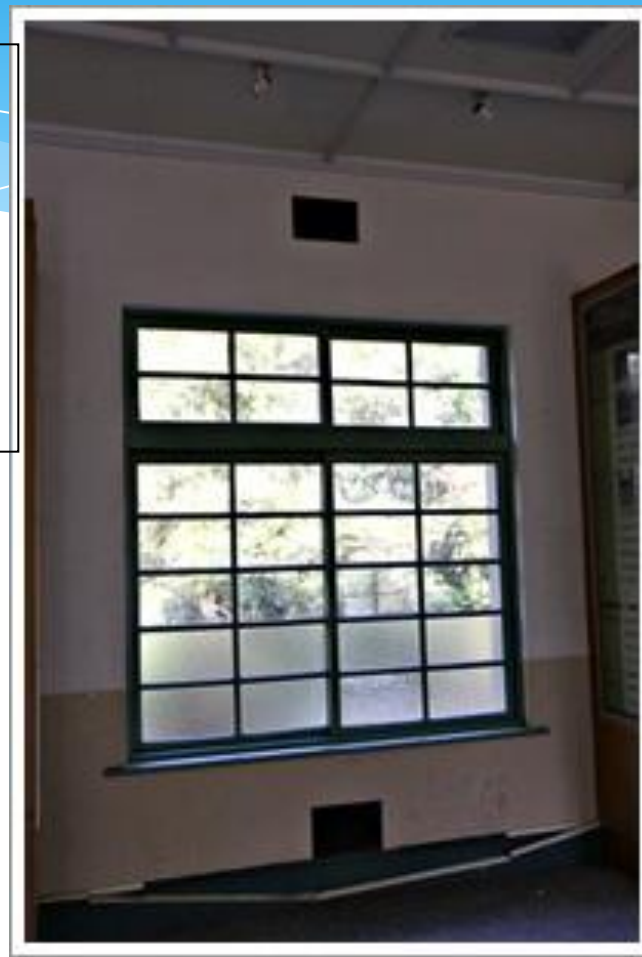
北棟教室每間教室都有透氣孔，一樓的教室裝在牆腳，二樓教室則是在牆面的上、下都有透氣孔。

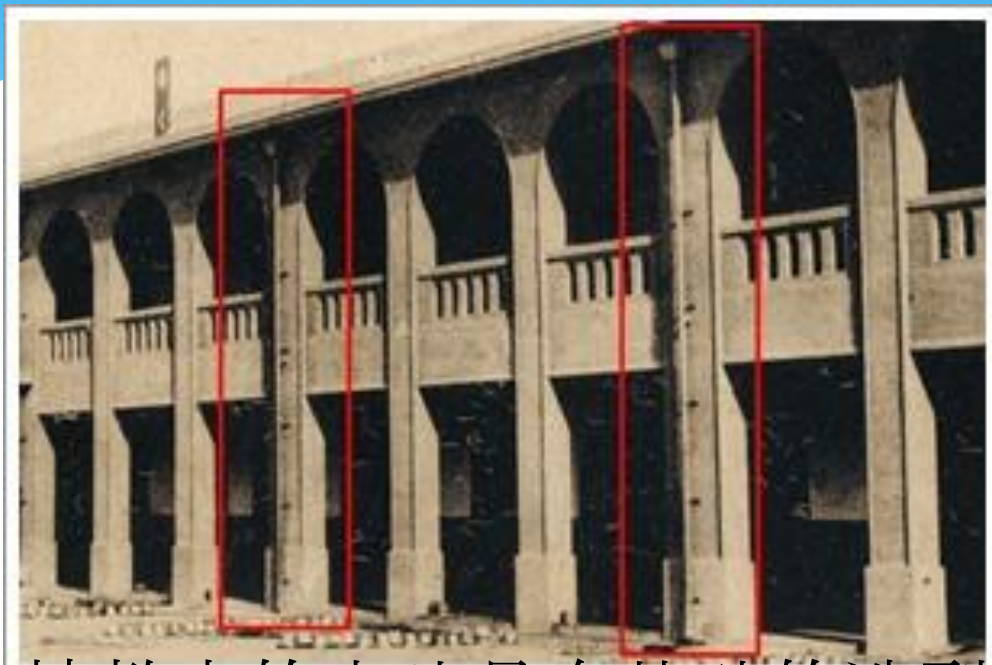
特色七：排水管

北棟教室的水斗具有特殊的造型，而落水管是黑色的鑄鐵管。據周振村老師回憶說，以前學校還會利用落水管當作爬竿的替代品。
